Remont tzw. przejścia francuskiego między budynkami przy ul. Bankowej 6a i 6b w Bolesławcu

## PROJEKT WYKONAWCZY

Nazwa zamierzenia: **REMONT ŁACZNIKA MIĘDZY BUDYNKAMI**  
UL. BANKOWA 6A I 6B, BOLESŁAWIEC  
DZ. NR .330/93 OBR. BOLESŁAWIEC-9, m. BOLESŁAWIEC

### 9. OPIS STANU ZACHOWANIA I OCENA STANU TECHNICZNEGO

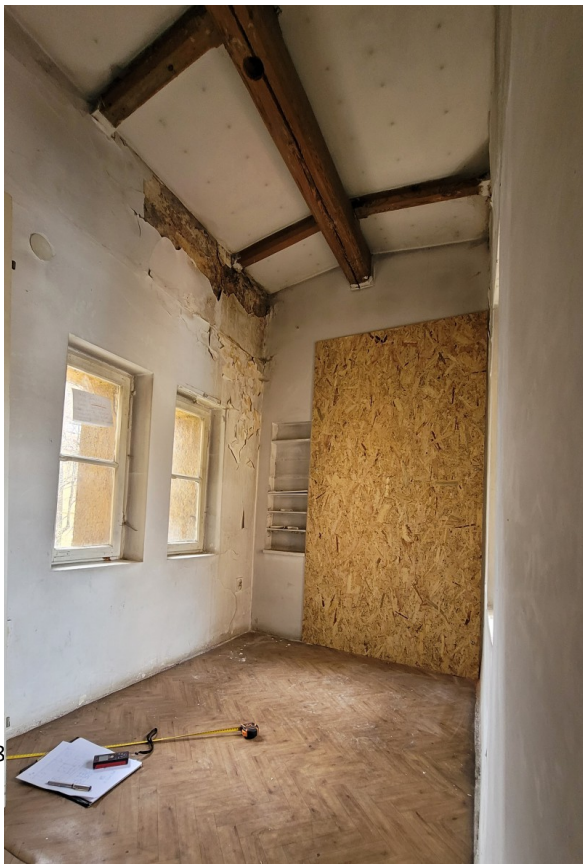
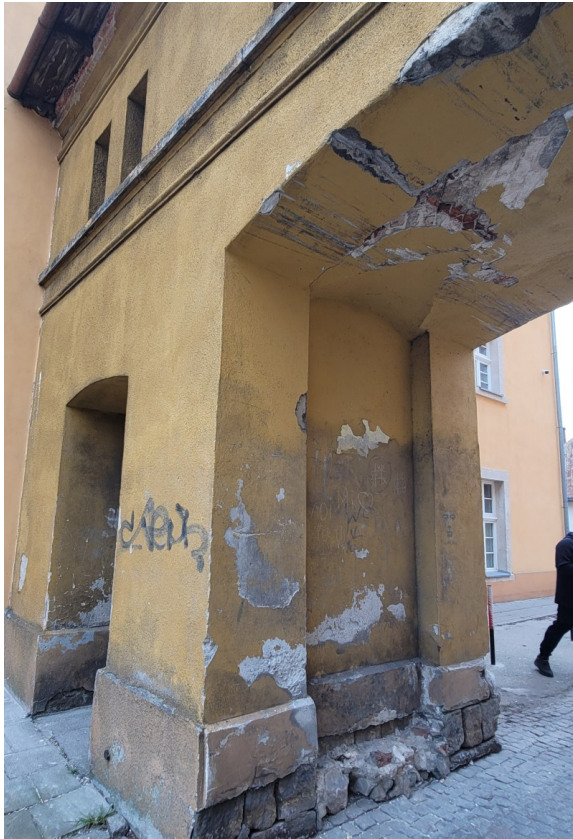
Konstrukcja murowana ceglana ścian (cokół - murowany z kamienia) wraz z jej fundamentami oraz sklepienia ceglane w stanie dobrym, niewykazują odkształceń odchyleń ani zarysowań. W sklepieniach nad bramą widoczne w miejscu odspojonych tynków niewielkie ubytki spoin cegieł. Ceglany gzyms uszkodzony, ubytki cegieł, spoiny rozluźnione, cegły rozluźnione, grożące odpadnięciem.

Tynki zewnętrzne pierwotnie wapienne, pokryte wielokrotnie szpachlówkami głównie cementowymi, ostatecznie tynkiem cienkowarstwowym gruboziarnistym tzw. barankiem barwionym w masie, prawdopodobnie akrylowym. Na płaszczyznach bocznych przejazdu bramowego i przejść pokryte i uzupełniane wtórnie szpachlami w formie gładkiej. Tynki pod szlachlówkami i tynkiem "barankiem" spękałe, w 90% odspojone, "głuche", wykazują praktycznie zerową przyczepność do podłoża, grożą odpadnięciem. W strefie cokołowej zniszczone wskutek działania niszczącego odbijającej się od nawierzchni wody opadowej oraz mechanicznie.

Fot. Przejazd bramowy pod łącznikiem. Widoczne ubytki tynku, zdegenerowane tynki w strefie cokołowej, ubytki tynku na sklepieniu od uszkodzeń mechanicznych od przejeżdżających pojazdów.

Całość tynków zewnętrznych należy skuć. Podłoże oczyścić myjką ciśnieniową i wykonać nowe tynki wapienno-cementowe paroprzepuszczalne na lekkim kruszywie. Tynki o drobnym uziarnieniu do 1,2mm. Zatrzeć na gładko.

Tynki w strefie cokołowej wykonać z pogrubieniem 4-6 cm w stosunku do tynku powyżej. Na cokole oraz pomiędzy warstwę tynku podkładowego a tynku nawierzchniowego wtopić siatkę elewacyjną z włókna szklanego.

Na sklepieniach przed tynkowaniem wypełnić fugi, ewentualne pojedyncze luźne cegły wmurować od nowa na zaprawie cemento-wapiennej.

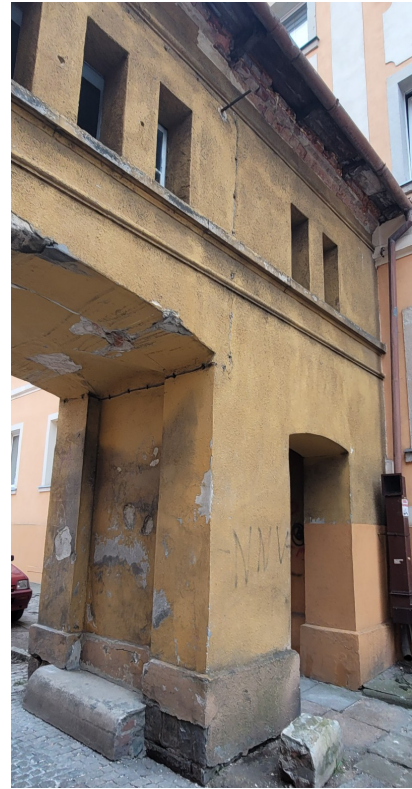
Fot. Przejazd bramowy. Widoczne uszkodzenia tynku. Odłamany fragment ceglanego odboju/krawężnika. U góry widoczne ubytki w ceglanym gzymsie

Gzyms ceglany wieńczący należy częściowo odbudować z cegły pełnej ceramicznej na zaprawie cementowo-wapiennej prętami zbrojącymi ze stali nierdzewnej umieszczanymi w spoinach i kotwionymi w murze. Fragmenty z luźnymi ceglami przemurować od nowa, luźne spoiny wypełnić zaprawą cementowo-wapienną. Odtworzony gzyms otynkować w technologii ciągniętej tynkiem wapienno-cementowym.

Pozostałości murowanego odboju w bramie usunąć. Zamontować słupki ostrzegacze analogiczne jak wzdłuż chodnika ulicy, w nawierzchni brukowanej jezdni, w skrajni obrysu przejazdu bramowego, około 30cm przed przejazdem, z obu jego stron i po obu stronach jezdni.

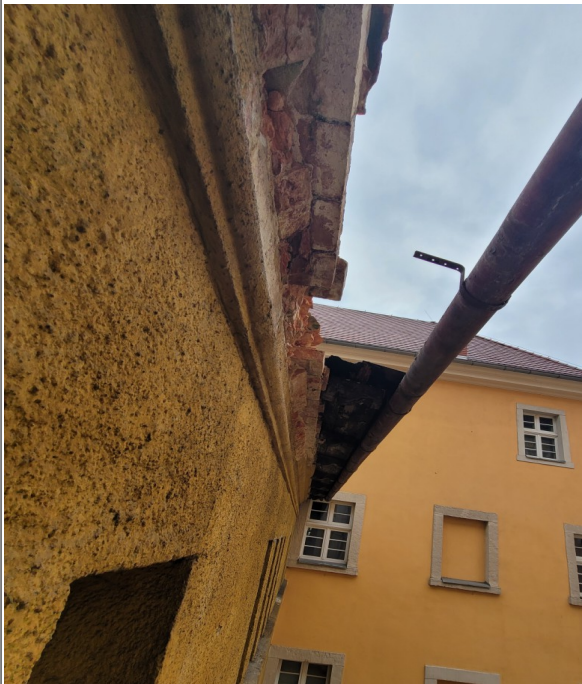
Konstrukcja dachu w stanie ogólnym dobrym z wyjątkiem brakującej końcówki krokwi od strony budynku mieszkalnego. Rzeźbione końcówki krokwi w miejscach uszkodzonego gzymsu dobrze zachowane. Poszycie dachu deskami w stanie średnim, od strony budynku mieszkalnego brak fragmentu, w strefie okapowej przegniłe. Pokrycie dachu papą znacznie zdegenerowane, złuszczone. Obróbki blacharskie pasa nadrynnowego skorodowane w stopniu znaczącym. Rynny skorodowane, rury spustowe w stanie dobrym, sztukowane i uzupełniane.

Fot. Gruboziarnista struktura współczesnego tynku "barank" na poziomie kondygnacji, widoczny uszkodzony gzyms z brakującymi fragmentami. Brak deskowania i obróbki pasa nadrynnowego. Brak końcówki krokwi.

Całość istniejącego pokrycia z papy usunąć. Zgnite, zawilgocone, skorodowane i porażone biologicznie fragmenty deskowania w tym deski okapowe wymienić na nowe. Wymienić uszkodzoną krokiew na nową z nowego drewna C24 z odtworzeniem rzeźbionej końcówki krokwi na wzór krokwi zachowanych. Całość więźby dachowej i deskowanie oczyścić szczotkami drucianymi i następnie zaimpregnować roztworem preparatu impregnującego owado- i biobójczo oraz przeciwogniowo (do klasy reakcji na ogień więźby B-s2,d0) na bazie soli kwasu borowego i związków amonowych. Deski okapowe od strony elewacji i zdobione końcówki krokwi pomalować impregnatem koloryzującym do drewna na kolor ciemny orzech.

Wykonać nowe obróbki blacharskie pasa nadrynnowego z blachy tytan-cynk 0,6mm. Wykonać nowe rynny z blachy tytan-cynk wraz z rynhakami oraz nowe rury spustowe.

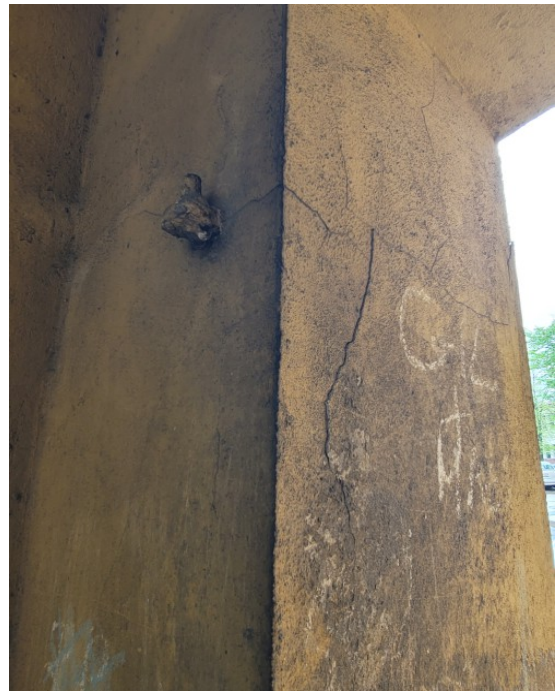
Fot. Widoczne spękania i odspojone płyty tynku pokrytego współczesnymi szpachlami i tynkiem cienkowarstwowym akrylowym

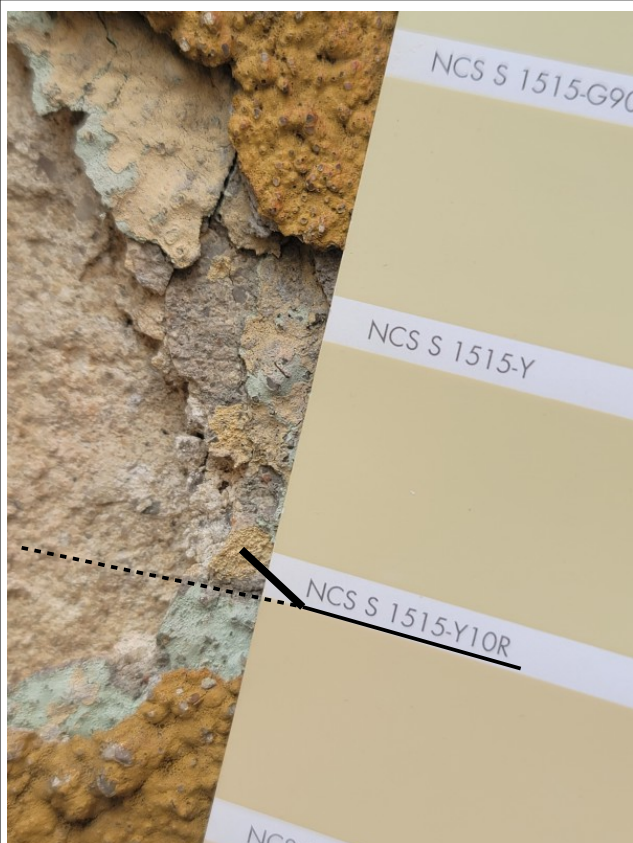
W toku uproszczonych badań stratygraficznych warstw stwierdzono, pod współczesną warstwą ochrowego tynku "baranka" wiele warstw współczesnych i wcześniejszych wymalowań. Pierwotnie ściany prawdopodobnie nie były malowane, miały naturalny kolor użytej zaprawy tynkarskiej wapienno-piaskowej - jasno-piaskowy złamany odcieniami jasnego brązu od drobnych gliniastych frakcji użytego piasku, lub pomalowane były chronologicznie najstarszą warstwą farby mineralnej w kolorze bardzo zbliżonym do naturalnego tynku. Kolor zbliżony do NCS S-1515-Y10R. Detale - gzyms międzykondygacyjny i gzymsy ciągnięte - kolor jaśniejszy zbliżony do NCS S-0804-Y30R (kolor opasek sąsiednich budynków)

Fot. Uproszczona stratygrafia elewacji.

Całość elewacji malować dwukrotnie farbą żółto-krzemianową na kolory wg. rysunku elewacji z wcieraniem pierwszej warstwy (gruntująco-koloryzującej) pędzlami lub wałkami.

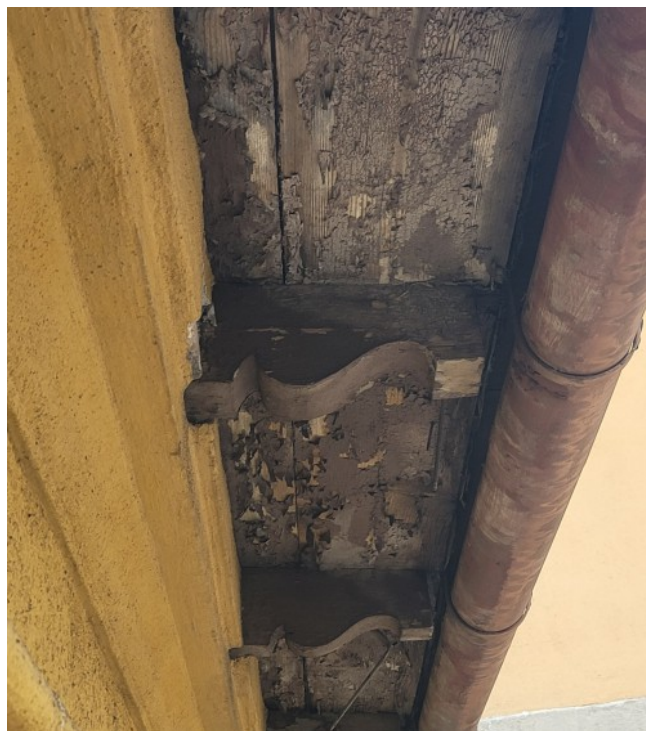
Fot. Zachowane wszystkie (z wyjątkiem jednej) rzeźbione zakończenia krokwi

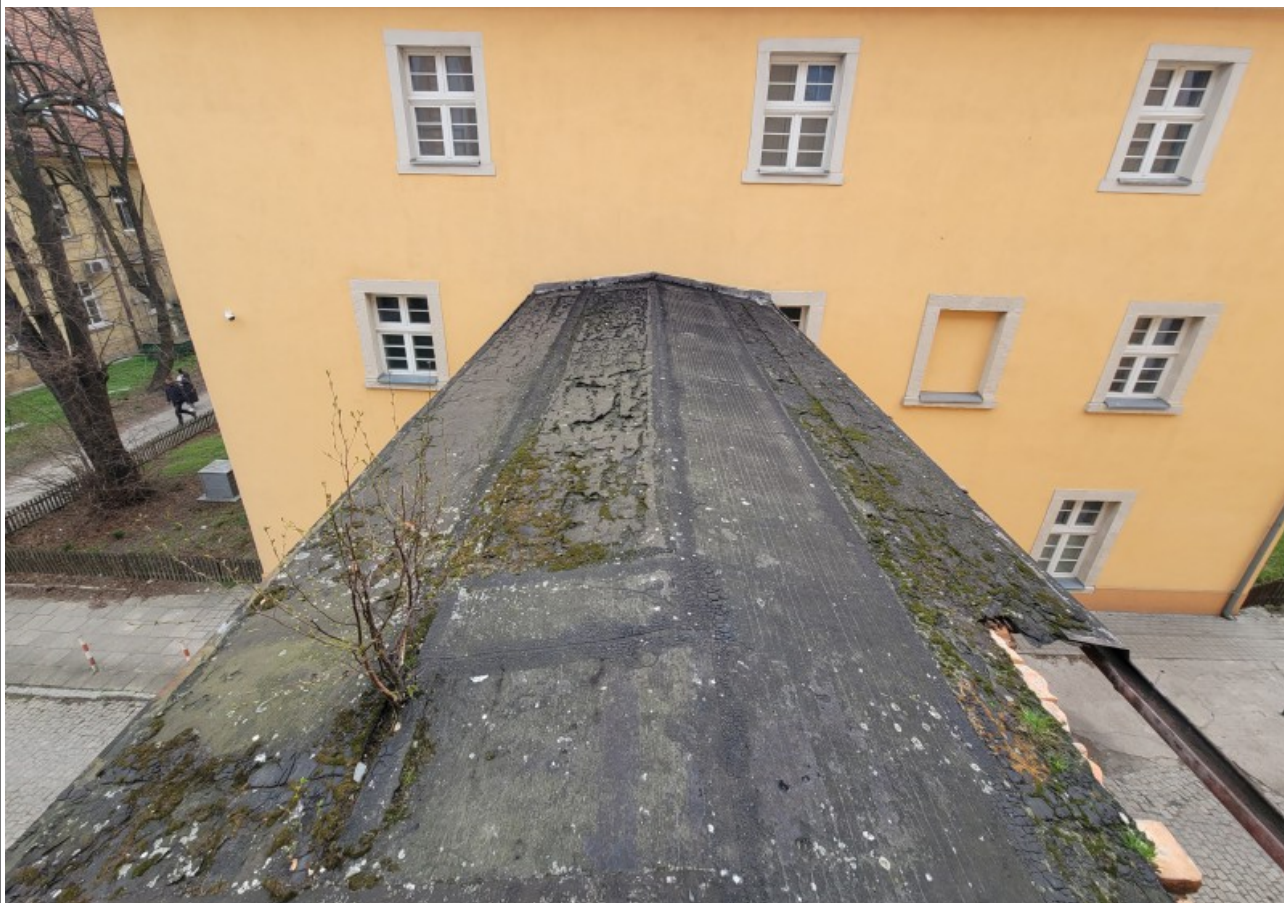
Fot. Znacznie zniszczone pokrycie dachowe, stan bardzo zły, brakujący fragment deskowania i murowanego gzymsu

Wykonać nowe pokrycie z dwóch warstw papy asfaltowej. Papę podkładową mocować do deskowania na gwoździe ocynkowane papiaki. Papa nawierzchniowa termozgrzewalna o odporności na działanie ognia Broof (t1) (nierozprzestrzeniająca ognia).

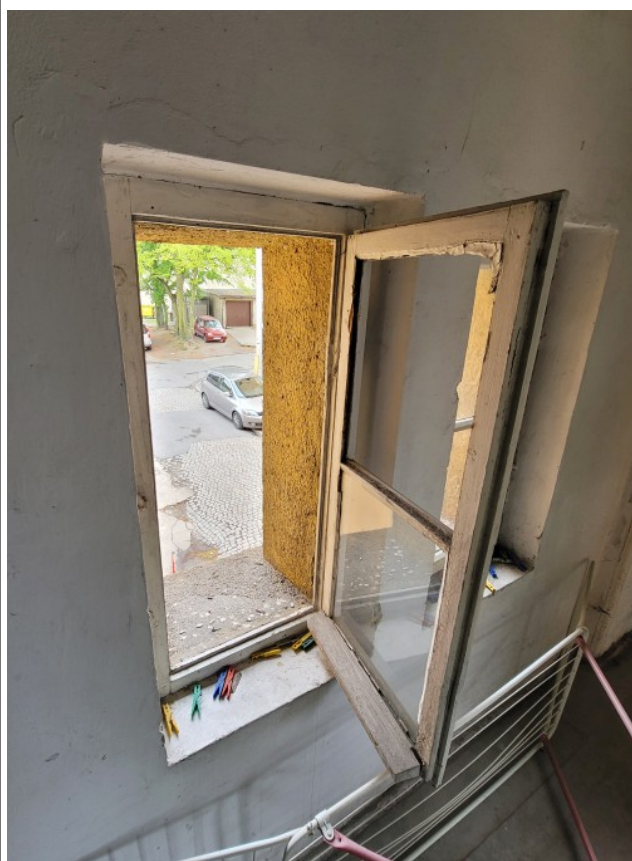
Stolarka okienna pochodząca z drugiej połowy XX wieku, drewniana, drewno nikiej jakości, szklenie niekompletne. Okna nieszczelne, w złym stanie technicznym

Fot. Współczesna drewniana stolarka okienna w złym stanie technicznym

Okna zdemontować i wymienić na okna PCV w kolorze białym jednoszybowe rozwierne. W części okien zamontować nawiewniki okienne ciśnieniowe

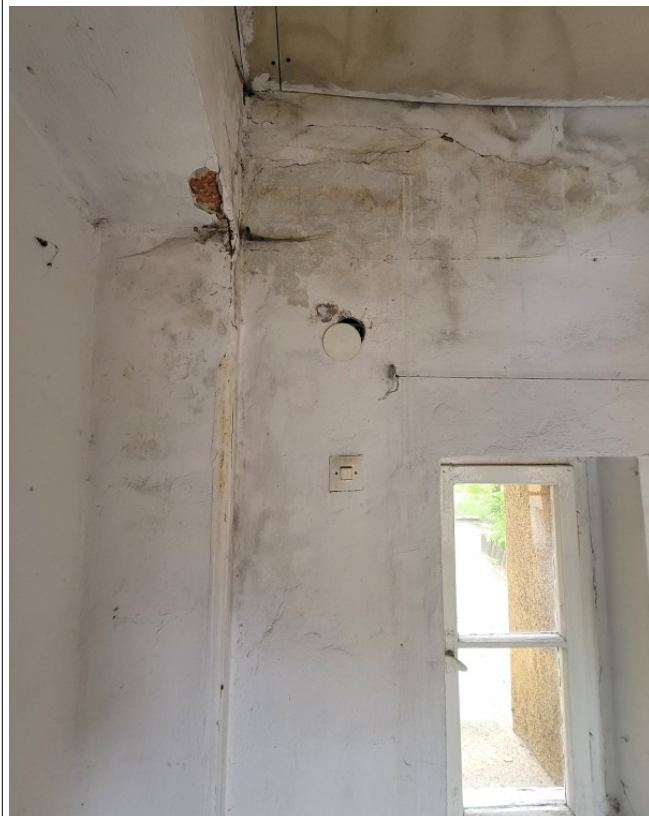
We wnętrzu tynki wewnętrzne zawilgocone w górnej części od przecieków z dachu. Odspojone, w złym stanie

Fot. Wnętrze. Zawilgocone, odspojone tynki i powłoki malarskie

Na ścianach istniejące odspojone powłoki malarskie i szpachle usunąć. Wykonać uzupełnienia tynku tynkiem wapienno-cementowym. Następnie całość ścian pomalować farbą mostkująco-gruntującą na spękane podłoża mineralne
